Nachpflanzen von Fehlstellen

Technik sowie Menge und Kosten im Fokus Im folgenden Artikel liefert Oswald Walg, DLR RNH Bad Kreuznach, eine Übersicht welche Arbeitsschritte für das Nachpflanzen von Reben in Ertragsanlagen erforderlich sind und welche technischen Geräte dafür benötigt werden. Anschließend beleuchtet Arno Becker vom DLR RNH Oppenheim, unter anderem die quantitativen Auswirkungen von Esca-Befall anhand der Datenbank „Esca und Stockausfälle“.

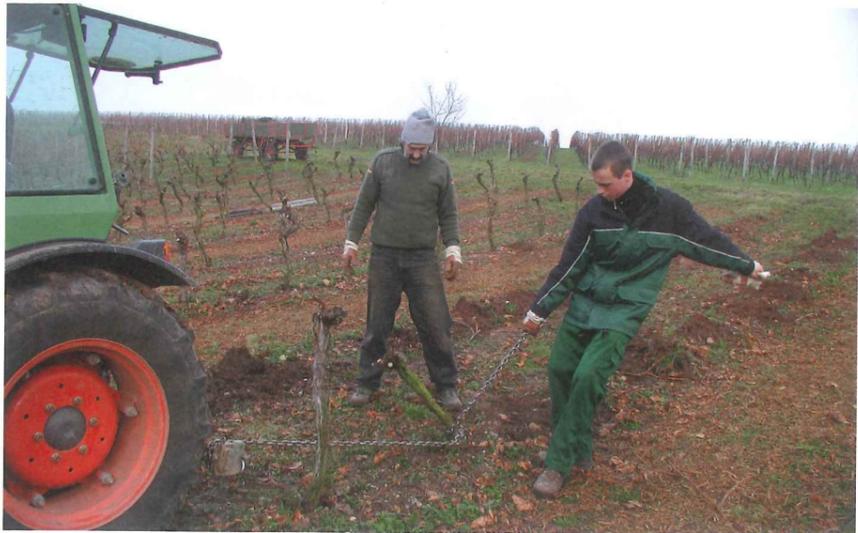
Abb. 1: Herausziehen von Stöcken mit Hilfe einer Kette

Stamm gelegt, wobei die Kettenende von einer Person stramm gehalten werden muss. Durch langsames Vorfahren des Schleppers oder Hochziehen des Hubmastes werden die Stämme samt Hauptwurzeln aus dem Boden gerissen (Abb. 1).

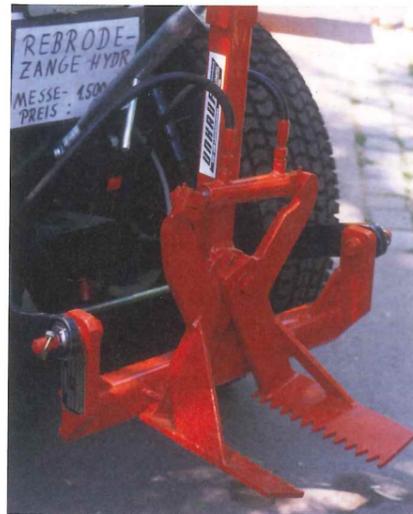
Abb. 2: Rodezange am Schlepperheck montiert

Wurzeln anhaftendes Erdreich abrüttelt. Hydraulische Rodezangen werden in der Regel am Schlepperheck (Abb. 2) oder an der Front montiert. Verbreitet sind am Heckkraftheber angebaute, starre (nicht schwenkbare) Rodezangen. Diese Bauart ist beim Nachpflanzen nur für breite Zeilen geeignet, da man schräg mit dem Heck an die zu rodenden Stöcke heranfahren muss, damit sich die Zangenbacken am Rebstock festklemmen können. Praktikabler beim Nachpflanzen sind schwenkbare oder seitlich verschiebbare Zangen. Eine Speziallösung stellt der Anbau der Rodezange an den Greifarm eines Minibaggers dar. Mit diesem System kann auch in steilem und schwer zugänglichem Gelände gearbeitet werden. Interessant ist auch die Kombination einer Rodezange mit einem Erdbohrer (Abb. 4). Damit kann gleich nach dem Entfernen eines Stockes wieder ein neues Pflanzloch gebohrt werden.

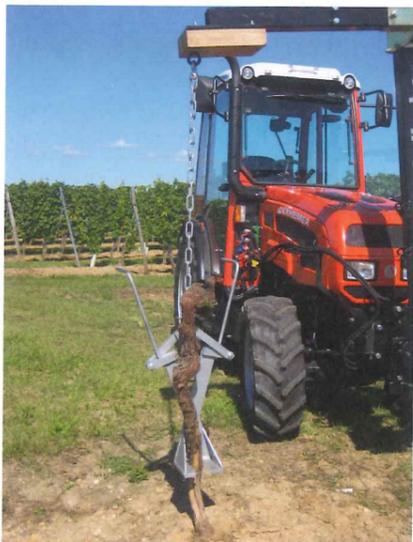
Abb. 3: Mechanische Rodezange zum Einhängen an einen Hubmast

Mechanische Rodezangen (Abb. 3) werden meist am Frontlader oder am Pfahldrücker montiert. Die Zange wird mit einer Kette befestigt und von einer zweiten Person durch Schließen der Zangenbacken am Rebstock angesetzt. Durch Anheben des Frontladers oder Pfahldrückers wird der Stock aus dem Boden gezogen. Neben Rebstämmen lassen sich auf diese Weise auch Pfähle rausziehen. Werden Rodezangen zum Abräumen von Altanlagen eingesetzt, können unter guten Bedingungen 300 bis 350 Stöcke in einer Stunde herausgezogen werden.

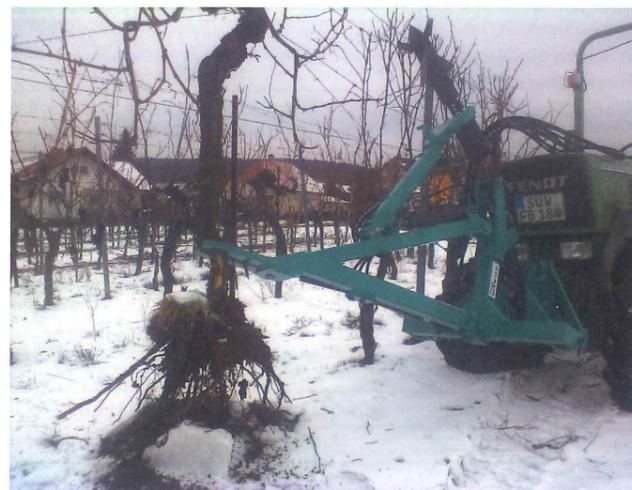
Abb. 4: Rodezange kombiniert mit Erdbohrer (ESKA)

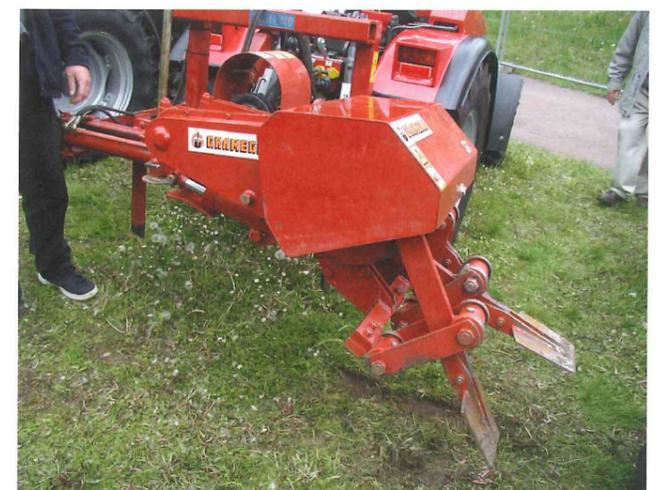
Abb. 5: Seitenspatenmaschine Hole Digger

Eine Sonderbauform für das Roden von Stöcken und das Ausheben eines Pflanzloches zum Nachpflanzen stellt die Seitenspatenmaschine „Hole Digger“ der Firma Gramegna (Italien) dar (Abb. 5). Das Gerät arbeitet nach dem Stech-Wurf-Prinzip. An einer gekrümmten Welle sind Einzelspaten angebracht, die mit einer Kurbel auf- und abwärts bewegt werden und so eine kreisende Bewegung durchführen. Bei dieser Arbeitsweise wird mit den Spaten nahezu senkrecht in den Boden eingestochen, die Rebstöcke werden dabei ausgegraben, der Boden gelockert und eine Mulde für die neue Rebe geschaffen. Die stechende Bewegung der Spaten bewirkt am Bearbeitungshorizont einen Abbrucheffekt und verhindert die Sohlenbildung. Damit im Unterstockbereich gearbeitet werden kann, läuft die Maschine parallel zur Zeile. Das zapfwellengetriebene Heckanbaugerät wird in der Zeile bis zum Fehlstock und zum rodenden Stock gefahren. Dann wird das Hebewerk der Spatenmaschine über die hydraulische Seitenverschiebung unter den Drahtrahmen ausgefahren. Die Seitenspatenmaschine wird in 40 (zwei Spaten) und 65 (drei Spaten) cm Breite angeboten. Das Gewicht beträgt 330 und 360 kg. Für das Ausgraben eines Stockes wird circa eine Minute benötigt.

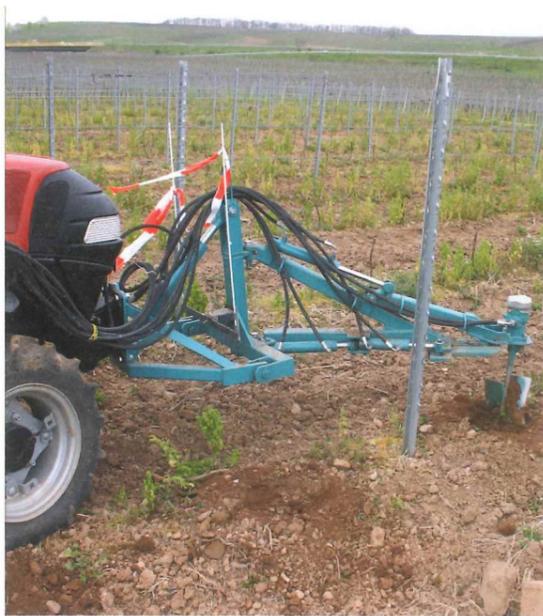
Abb. 6: Hydraulischer Erdbohrer an der Schlepperfront, kombiniert mit einer Rodezange

den Unterstockbereich schwenkbar oder verschiebbar sind. Damit sie nicht mit den Drähten in Berührung kommen, ist die Anbringung eines senkrechten Metallstabs vor der Bohrerschnecke empfehlenswert. Bei einigen Herstellern können an den Hubmast von Pfahldrückern, neben mechanischen Rodezangen, auch Erdbohrer angebaut werden. Ein Kombinationsgerät mit der Bezeichnung ESKA, an welchem sowohl eine Rodezange als auch ein Erdbohrer montiert sind, wird von der Firma Theilmann (Pfalz) angeboten (Abb. 6).

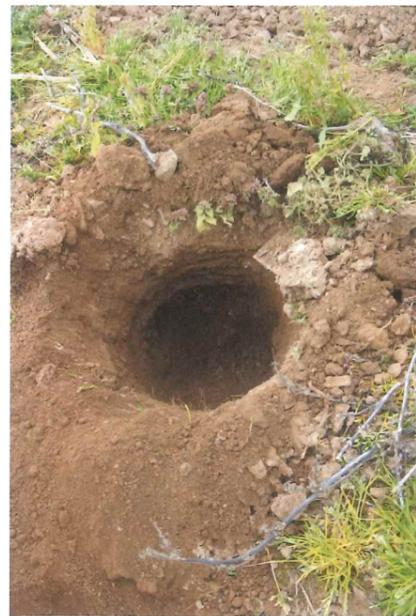
Abb. 7: Pflanzloch eines Erdbohrers; Der Durchmesser sollte 20 bis 30 cm betragen

gut geeignet. Sie werden als Handbohrgeräte mit eigenem Motor für den Einmann- oder Zweimannbetrieb und als Schlepperanbaugeräte angeboten. Bei Letzteren sind die physischen Beanspruchungen der Bedienperson viel geringer. Beim Schlepperanbau erfolgt der Antrieb der Erdbohrer über die Zapfwelle oder die Hydraulik. Während zapfwellengetriebene Erdbohrer in der Regel am Heck montiert sind, können hydraulische Erdbohrer auch an der Schlepperfront oder im Zwischenachsbereich angebaut werden (Abb. 8). Der Lochdurchmesser des Pflanzloches ist vom Bohrerdurchmesser abhängig. Für Pflanzlöcher sollte dieser 20 bis 30 cm sein (Abb. 7). Wichtig beim Nachpflanzen ist, dass die Bohrer in

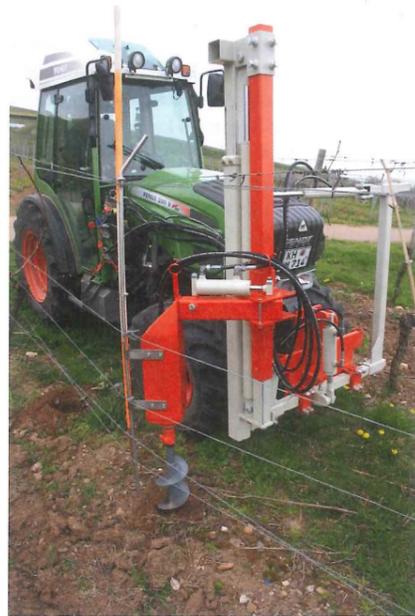
Abb. 8: Hydraulischer Erdbohrer am Hubmast eines Pfahldrückers

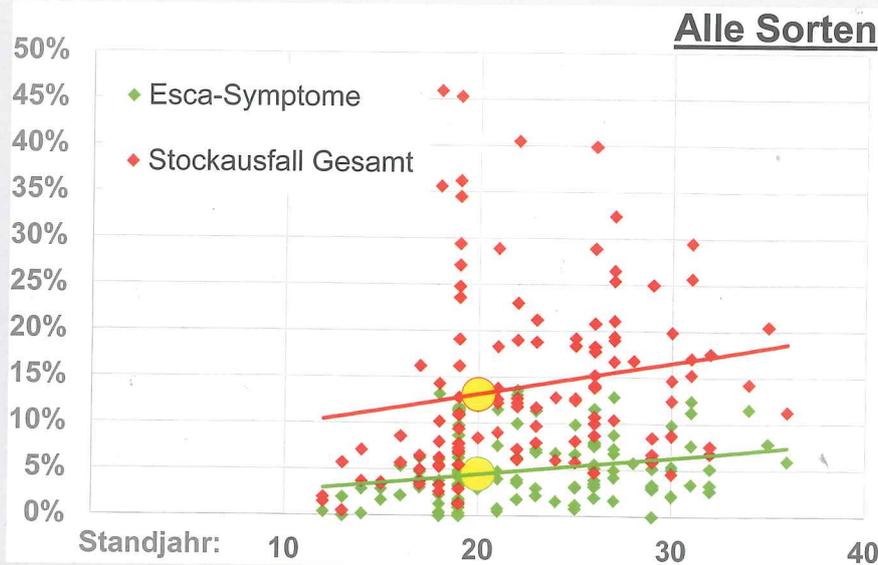
Abb. 10: Esca, Stockausfälle und Rebenalter: Auswertungen von Weinbergen diverser Rebsorten auf verschiedenen Standorten in Deutschland auf sichtbaren Esca-Befall und Stockausfälle. (Auswertungen zwischen 2009 und 2015; n = 121)

Abbildung 10 zeigt die mengenmäßige Entwicklung der Esca-Symptome und der

Stockausfälle über Jahre hinweg bei allen in der Datenbank vorhandenen Sorten. Hierbei sind Hochstammreben in einem Mix von 10 % eingerechnet, um die Praxis möglichst genau abzubilden.

Wie oben erläutert, ergeben sich hierbei Durchschnittswerte von 4,5 % für Esca-Symptome rund 13,1 % für Stockausfälle, jeweils berechnet für das 20. Standjahr (in Abbildung 10 durch gelbe Punkte gekennzeichnet).

- Stockausfälle: $y = 0,0034x + 0,0627 = 13,1\%$
- Esca: $y = 0,0019x + 0,0076 = 4,5\%$

Die Trendlinien für Esca (chronisch + akut) und Stockausfälle laufen in der Gesamtbeurteilung, die in Abbildung 10 dargestellt ist, recht parallel zueinander. Das legt nahe, dass die Stockausfälle oft auch die Folge der Stammkrankungen sein dürften. Das heißt, dass der Grund für die bereits erfolgten Stockausfälle vermutlich auch in der Stammkrankung oder deren Folgen zu suchen ist.

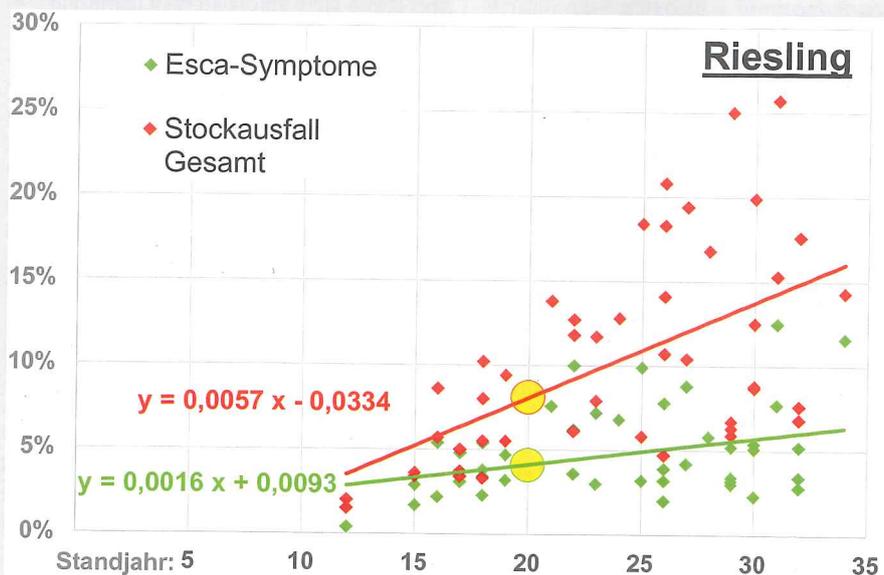
Abb. 11: Esca, Stockausfälle und Rebenalter: Auswertungen von Riesling-Anlagen auf diversen Standorten in Deutschland auf sichtbaren Esca-Befall und Stockausfälle (Auswertungen zwischen 2009 und 2015; n = 47 ausschließlich Standardreben).

Als Grundlage für weitere Berechnungen wurde die mengenmäßige Entwicklung der Esca-Symptome und der Stockausfälle über Jahre hinweg beim Riesling (n = 47; ausschließlich Standardreben) herangezogen. Die vorhandenen Daten liefern dabei eine Trendlinie, zu der eine Formel gehört, die vom Kalkulationsprogramm bereitgestellt wird. Im Falle des Riesling lautet diese für:

- Esca-Symptome = 0,0016 x Standjahr + 0,0093 beziehungsweise für
- Stockausfall Gesamt = 0,0057 x Standjahr - 0,0334

Wendet man diese Formeln auf Riesling beispielsweise im 20. Standjahr an so ergibt sich daraus der Wert von 4,1% für die Esca-Symptomatik und 8,1% für die Stockausfälle. Das bedeutet, dass jene Werte bei einem Riesling Weinberg diesen Alters theoretisch und durchschnittlich vorzufinden wären. Zu beachten ist dabei, dass es sich hier um errechnete Werte handelt, die nur Anhaltspunkte und Durchschnittszahlen liefern können. Der Einzelfall aus der Praxis kann dabei jedoch stark abweichen, wie auch Abbildung 11 zeigt. Es gibt offensichtlich weitere Faktoren, die das Auftreten von Esca beeinflussen.
